Workshop LED - Leuchten

Ausschreibungsangaben

Qualitätskriterien von LED-Leuchten

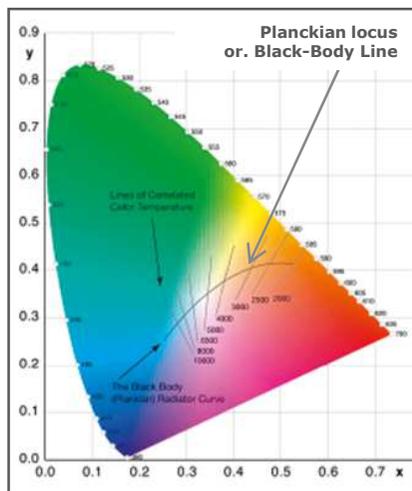
Ähnlichste Farbtemperatur

(CCT in Kelvin)

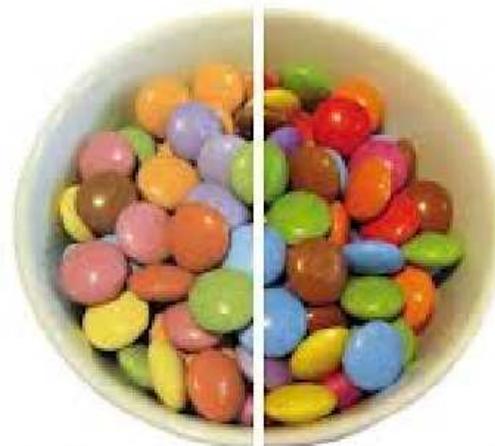
Farbwiedergabe-Index (R_a)

$R_a 70$

$R_a 80$

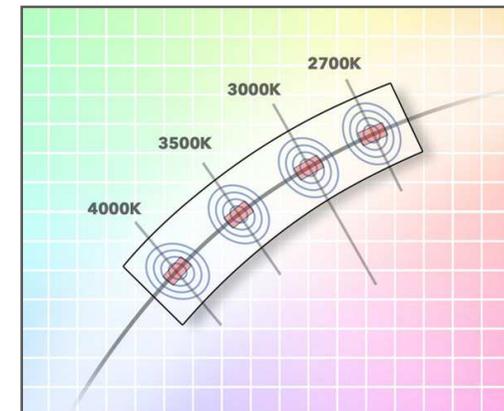
Farbtoleranz

(1-7 Stufen MacAdam-Ellipsen)

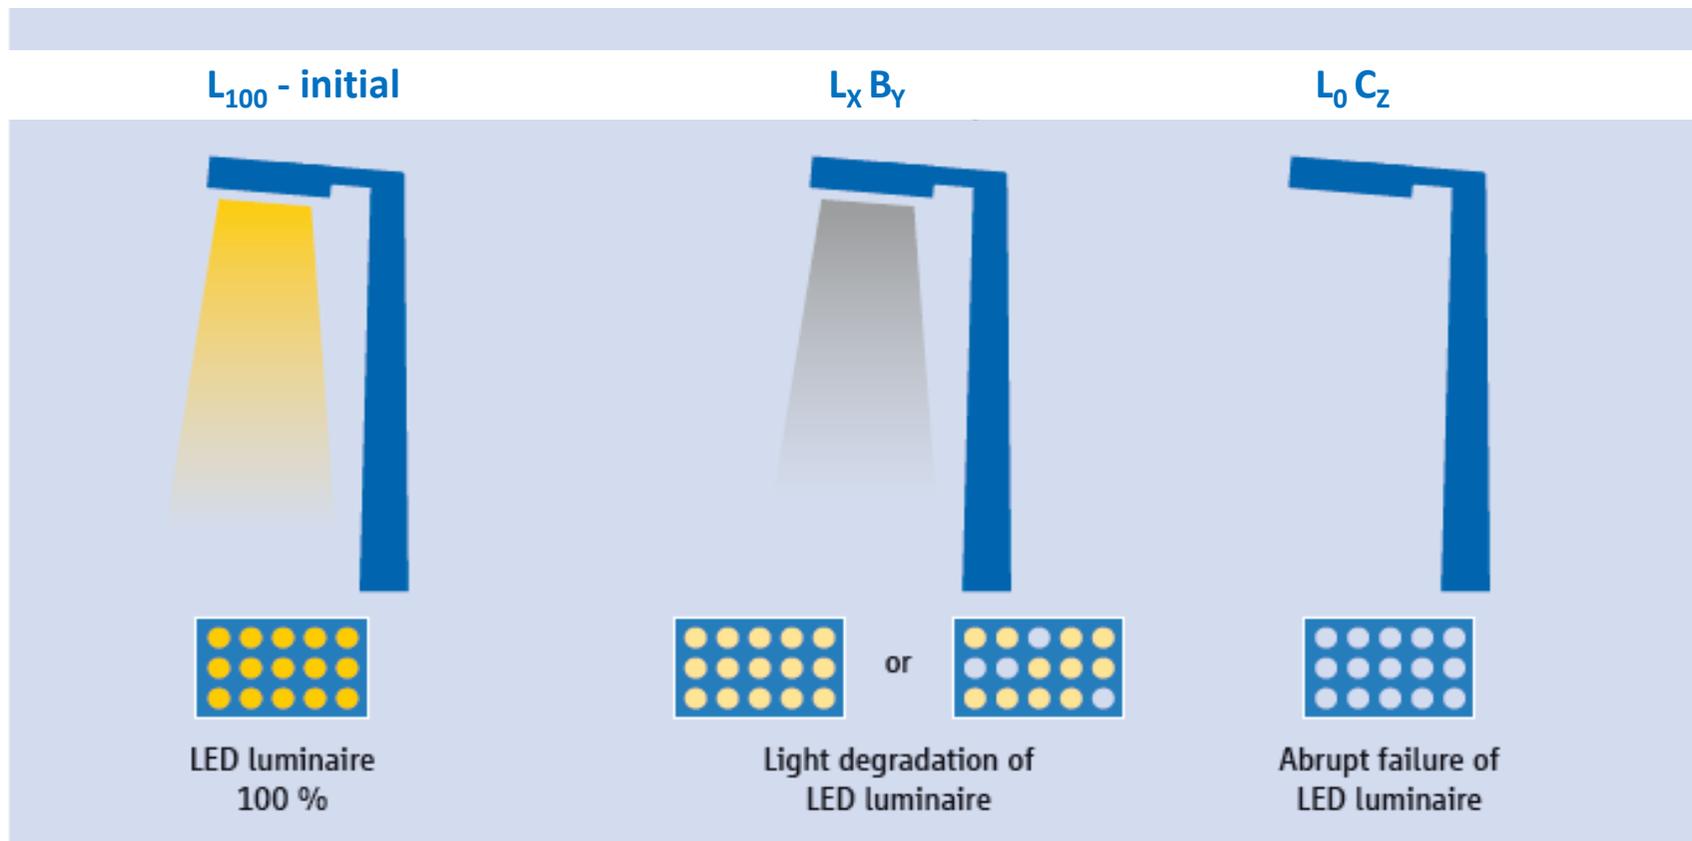
Lebensdauerkriterien

Abstract ZVEI – Brochure : Reliable planning with LED-Lighting

- Bemessungslebensdauer (L_x)
- Berücksichtigung Lichtstromrückgang (B_y)
- Berücksichtigung von Totalausfällen (C_z)

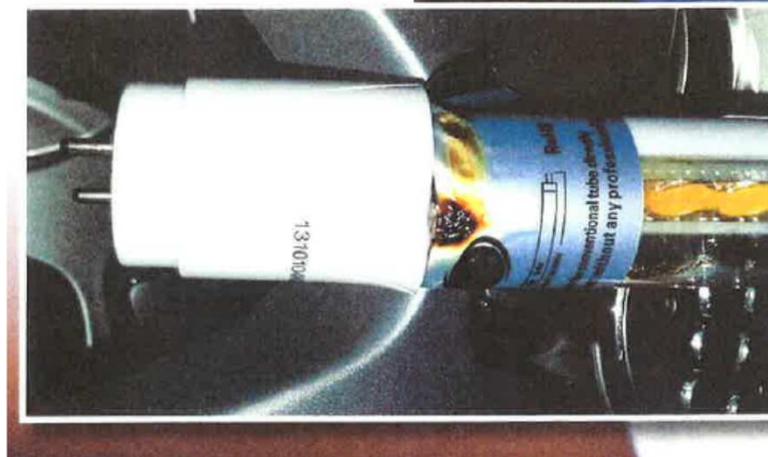
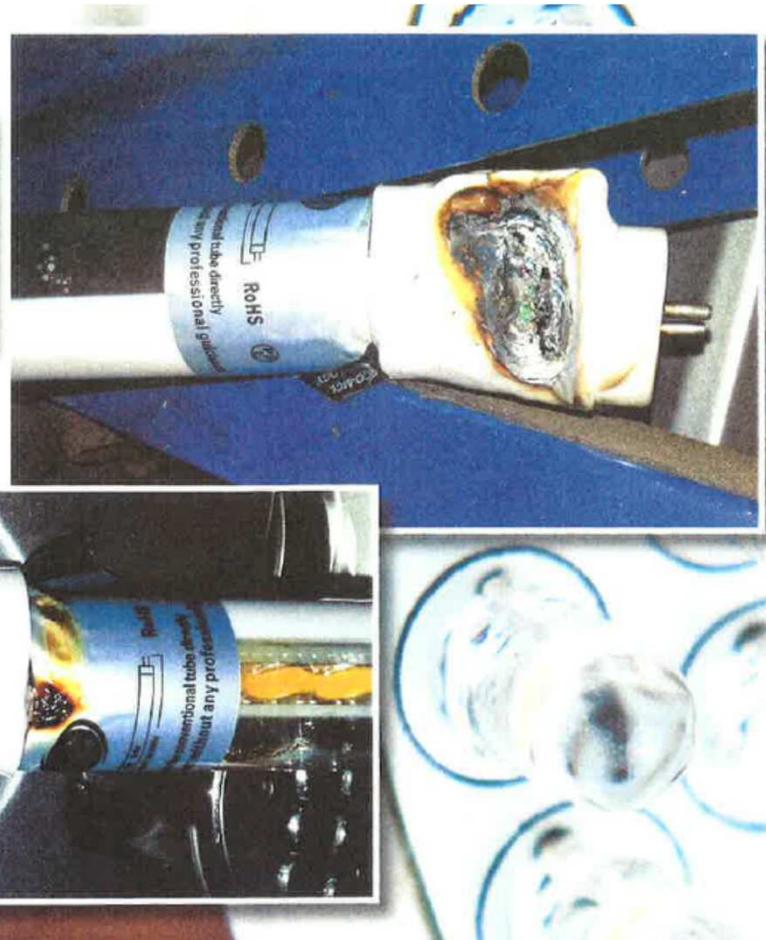
Abb. 2 und 3: Vor dem Brandereignis festgestellte Brandeinwirkungen im Netzteilbereich von den beidseitig gespeisten LED-Röhren

Bereits zwei Wochen vor dem Brandereignis wurde im Betrieb eine von einer umgerüsteten Leuchtstoffleuchte herabgefallene Retrofit LED-Röhre mit Brandeinwirkungen am Boden aufgefunden. Das Unternehmen konfrontierte daraufhin den Lieferanten der LED-Röhren – ein Einmannbetrieb. In weiterer Folge wurde noch eine weitere LED-Röhre mit thermischen Einwirkungen festgestellt. Über die daraufhin diskutierten, notwendigen Maßnahmen bezüglich der noch im Betrieb ein-

Eine entsprechende technische Untersuchung nach dem Brandereignis ergab, dass es mit sehr hoher Wahrscheinlichkeit durch eine defekte und in Brand geratene Retrofit LED-Röhre zur Entzündung der gelagerten Reifen gekommen ist. Bei den vor dem Brandereignis herabgefallenen, defekten LED-Röhren ist die Brandinitiierung anhand von Fotos (siehe Abbildungen 1 bis 3) im Bereich des integrierten elektronischen Netzteils (vermutlich des Kondensators) einzugrenzen. Die schadhaften Röhren standen für eine Detailuntersuchung nicht mehr zur Verfügung, da sie dem Hersteller zugestellt wurden. Laut Lampenhersteller aus China habe es sich um einen Überspannungsschaden gehandelt.

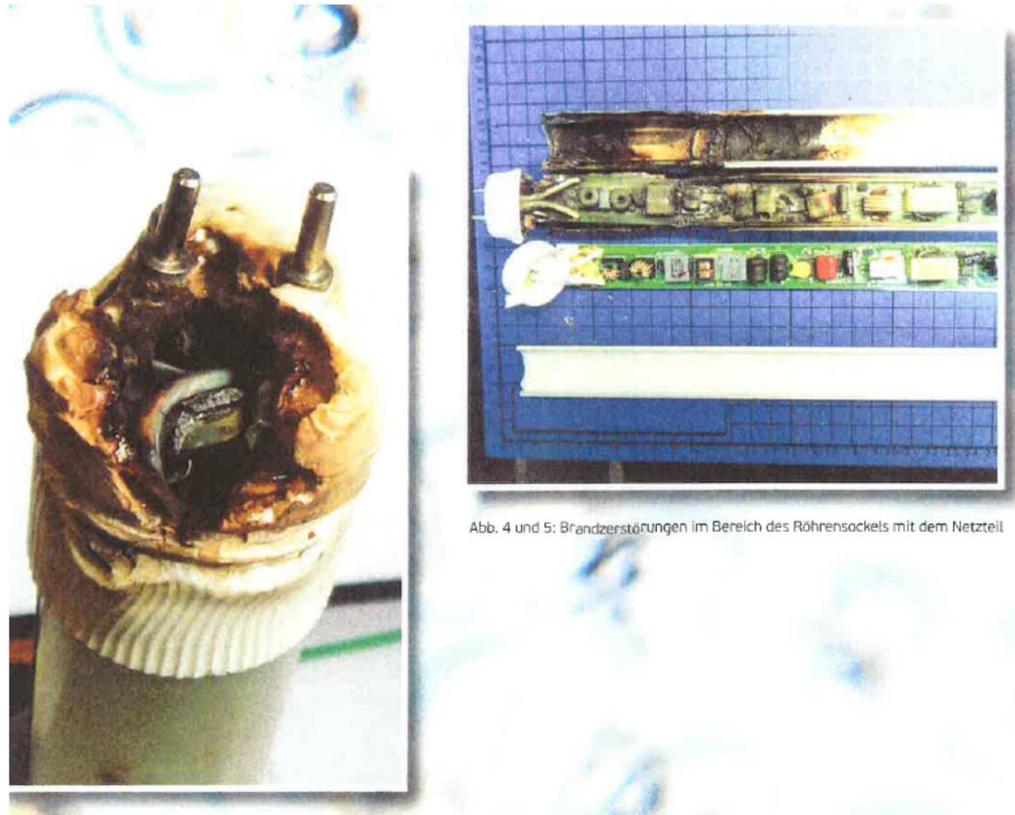
Abb. 4 und 5: Brandzerstörungen im Bereich des Röhrensockels mit dem Netzteil
